ELABORATION DU PLAN LOCAL D'URBANISME DE BELCODENE (13)

5c. SCHEMAS DES RESEAUX D'EAU ET D'ASSAINISSEMENT ET DES SYSTEMES D'ELIMINATION DES DECHETS

DOCUMENT POUR APPROBATION - 19/12/2017

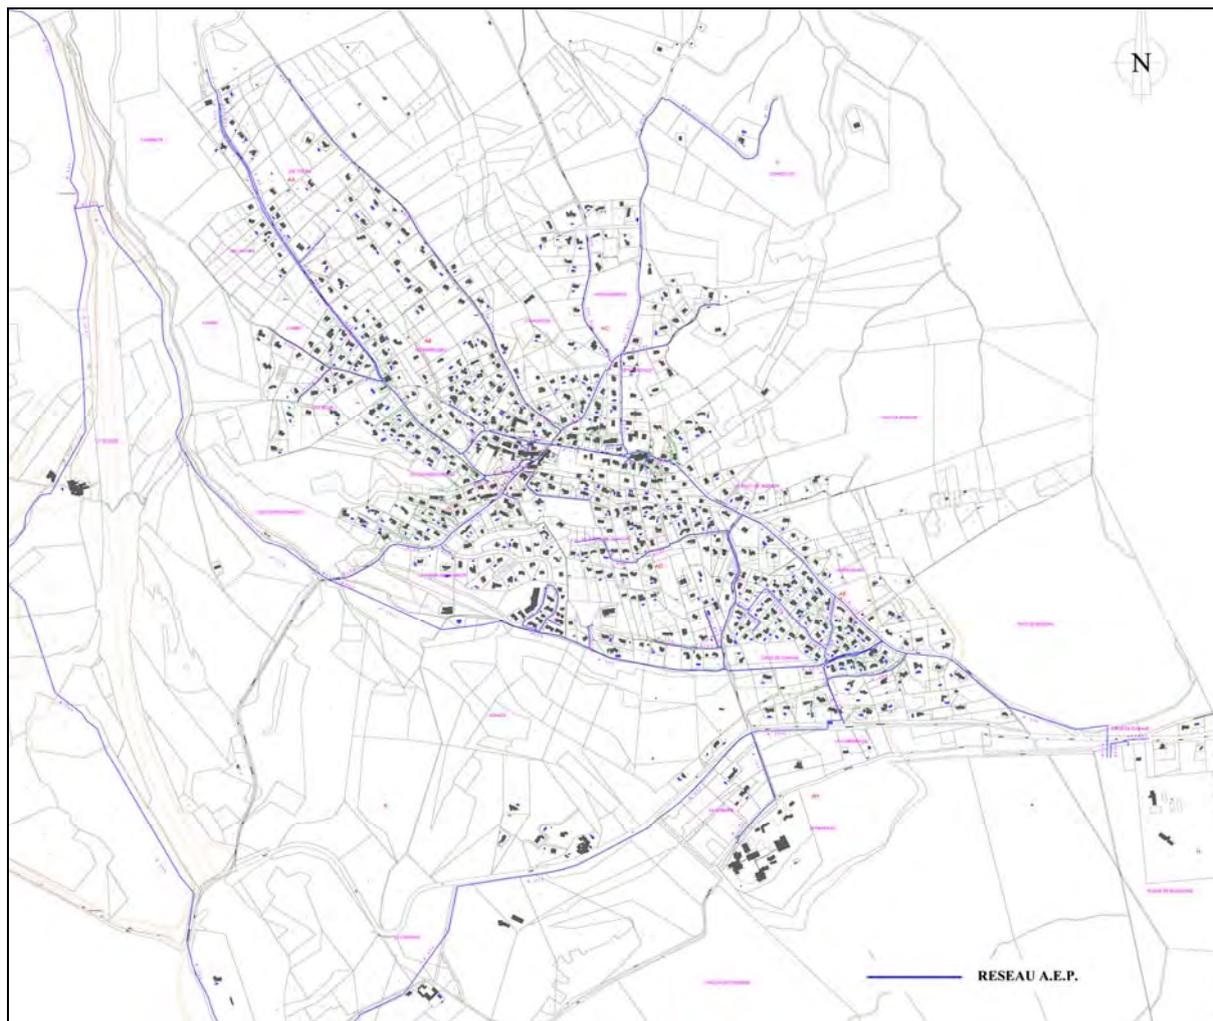
Disposition du réseau AEP (source : SIBAM)

Les canalisations présentes sur le réseau sont majoritairement en fonte ductile. Leur diamètre est compris entre 60 mm et 350 mm. Le SIBAM pratique une politique de renouvellement des réseaux qui se traduit par le remplacement de plusieurs kilomètres de canalisation par an. Une équipe spécialisée effectue également, tout au long de l'année, des recherches de fuites, ce qui permet d'atteindre un rendement supérieur à 85%.

Sur Belcodène, le SIBAM note qu'il n'existe pas de difficultés particulières concernant l'alimentation domestique de la commune. Toutefois, la desserte incendie réglementaire (60 m³/h à pression 1 bar pendant 2 heures) ne peut être assurée sur les extrémités du réseau.
